## AMÉLIORATION DU BOUCHON DE RÉSERVOIR DE L'ONYX

\*Onyx 35E/B/B-Li, Onyx 43B/B-Li, RT-Onyx

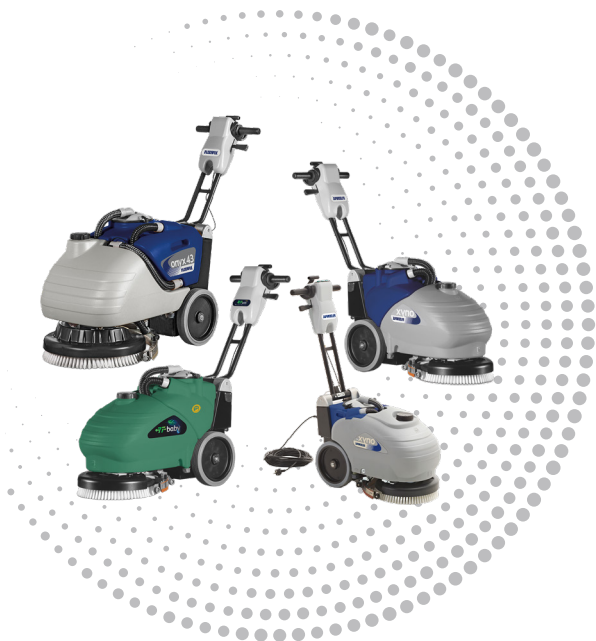
Les autolaveuses Onyx\* sont désormais équipées d'un nouveau système de bouchon de réservoir qui améliore la durabilité des composants du réservoir, réduit les coûts d'entretien et empêche les fuites.

Le nouveau système comprend un manchon de réduction 1" M - 3/4" F qui a été vissé et collé sur le réservoir et un capuchon 1" renforcé. Ce nouveau manchon est un composant qui sert de connexion entre le réservoir et le capuchon, simplifiant ainsi l'entretien.

Auparavant, le fil 3/4" qui est directement moulé sur le réservoir pendant le rotomoulage pouvait s'abîmer suite à l'ouverture et fermeture répétée du capuchon. Quand le fil était trop endommagé, il fallait remplacer le réservoir entier.
